客室乗務員の不適切な行為に対する再発防止策について

- 1. 発 生 日 2018 年 12 月 17 日
- 2. 便名及び区間 **JL0786/17DEC**
 成田国際空港発（JST17 日 19:58 発）
 ダニエル・K・イノウエ国際空港着（JST18 日 02:27 着）
- 3. 使用航空機 787-9 型機 JA874J
- 4. 乗員・乗客数 乗員 12 名（うち客室乗務員 10 名） 乗客 123 名（含む幼児 1 名）
- 5. 概 要

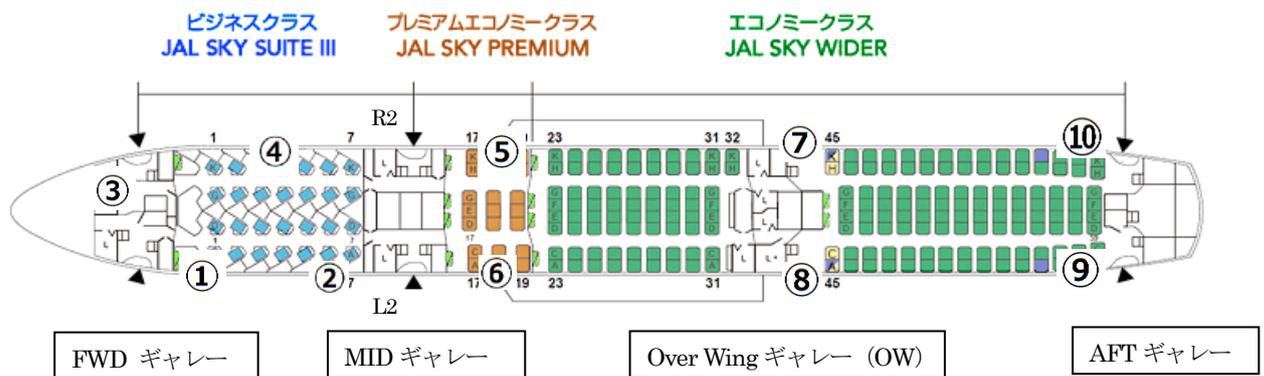
8. 客室レイアウト

6. で示した客室乗務員①～⑩の配置位置を下記のレイアウト図内に示す。
